2023/09/06- Bariloche- Avalanche Cerro Navidad

Detalles de la avalancha	
Lugar: Cerro Navidad, travesía 4 refugios.	
Ciudad: Bariloche.	Provincia: Rio Negro.
Fecha: 2024/09/06	Hora: 1200
Descripción: 1 esquiador parcialmente enterrado, desenterrado sin lesiones	
Actividad principal: Esquí de montaña.	Medio de transporte principal: esquí de travesía.
Ambiente de lugar: remoto.	
Números	
Atrapados: 1	Tipo: SS
Parcialmente enterrados- no critico: 0	Gatillo: AS
Parcialmente enterrados- critico: 1	Gatillo (sub-código):
Totalmente enterrados: 0	Tamaño (relativo a la senda): R3
Lesionados: 0	Tamaño (fuerza destructiva): D2+
Fallecidos: 0	Plano de deslizamiento: I
	Recorrido: 750m
	Caída Vertical: 400m
Sitio	
Orientación: N	
Altitud: 2000m	
Angulo de la pendiente: 35	
Características de la pendiente: Canaleta en forma de embudo

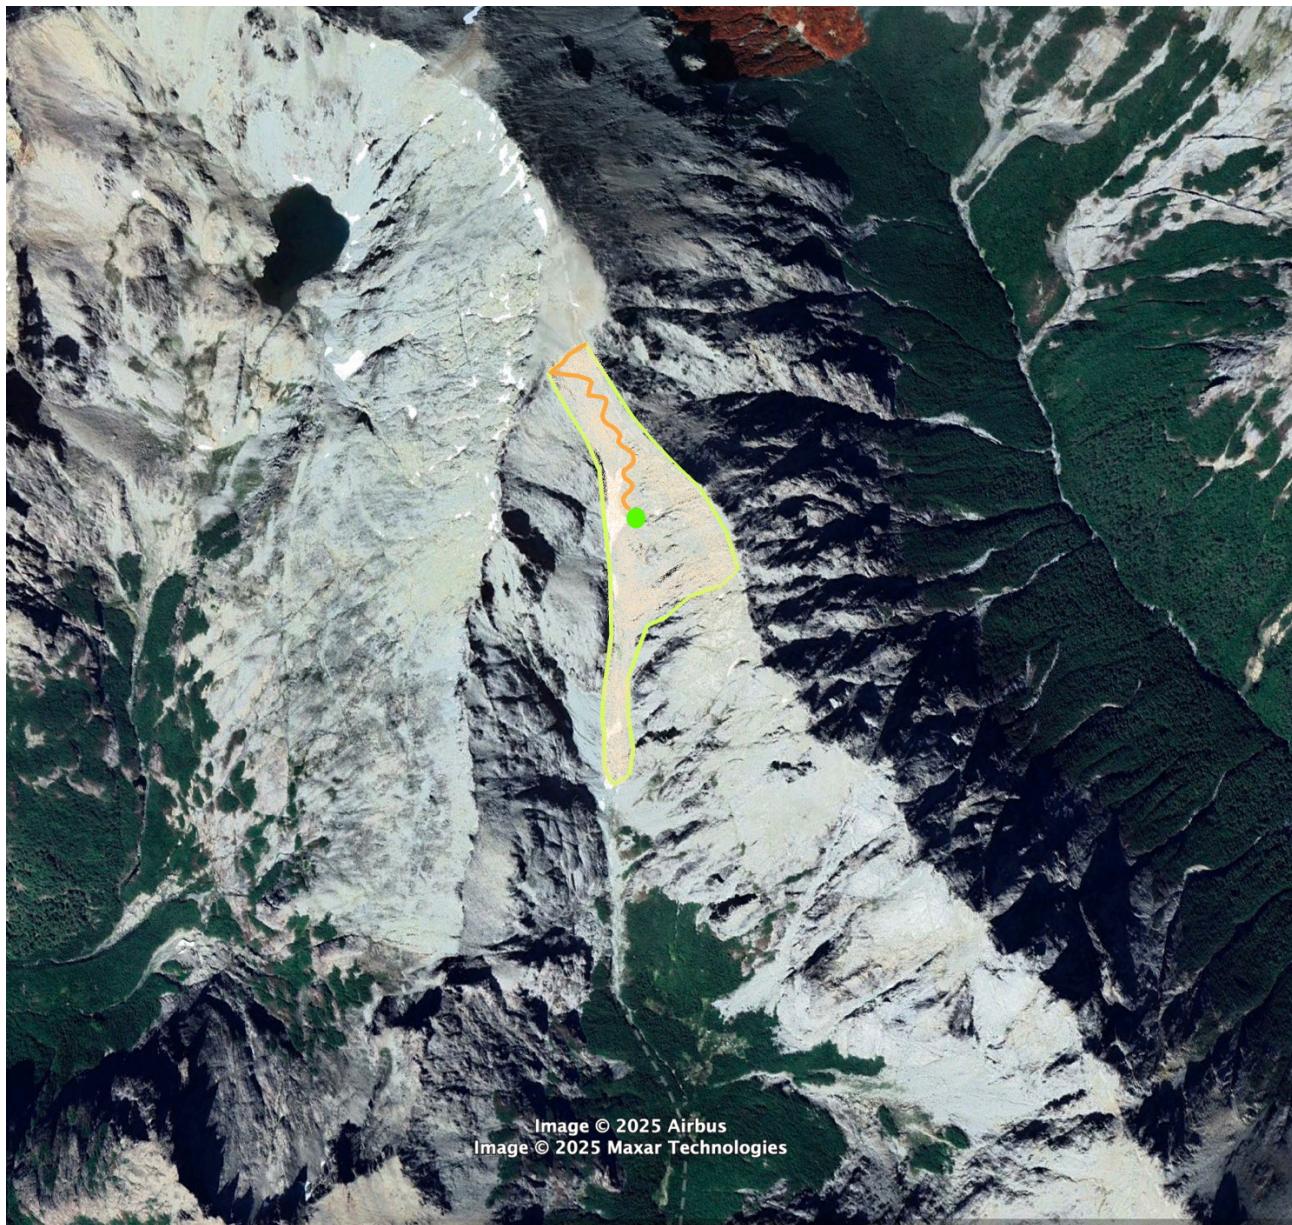
Imagen 1: Localización de la canaleta del Cerro Navidad.

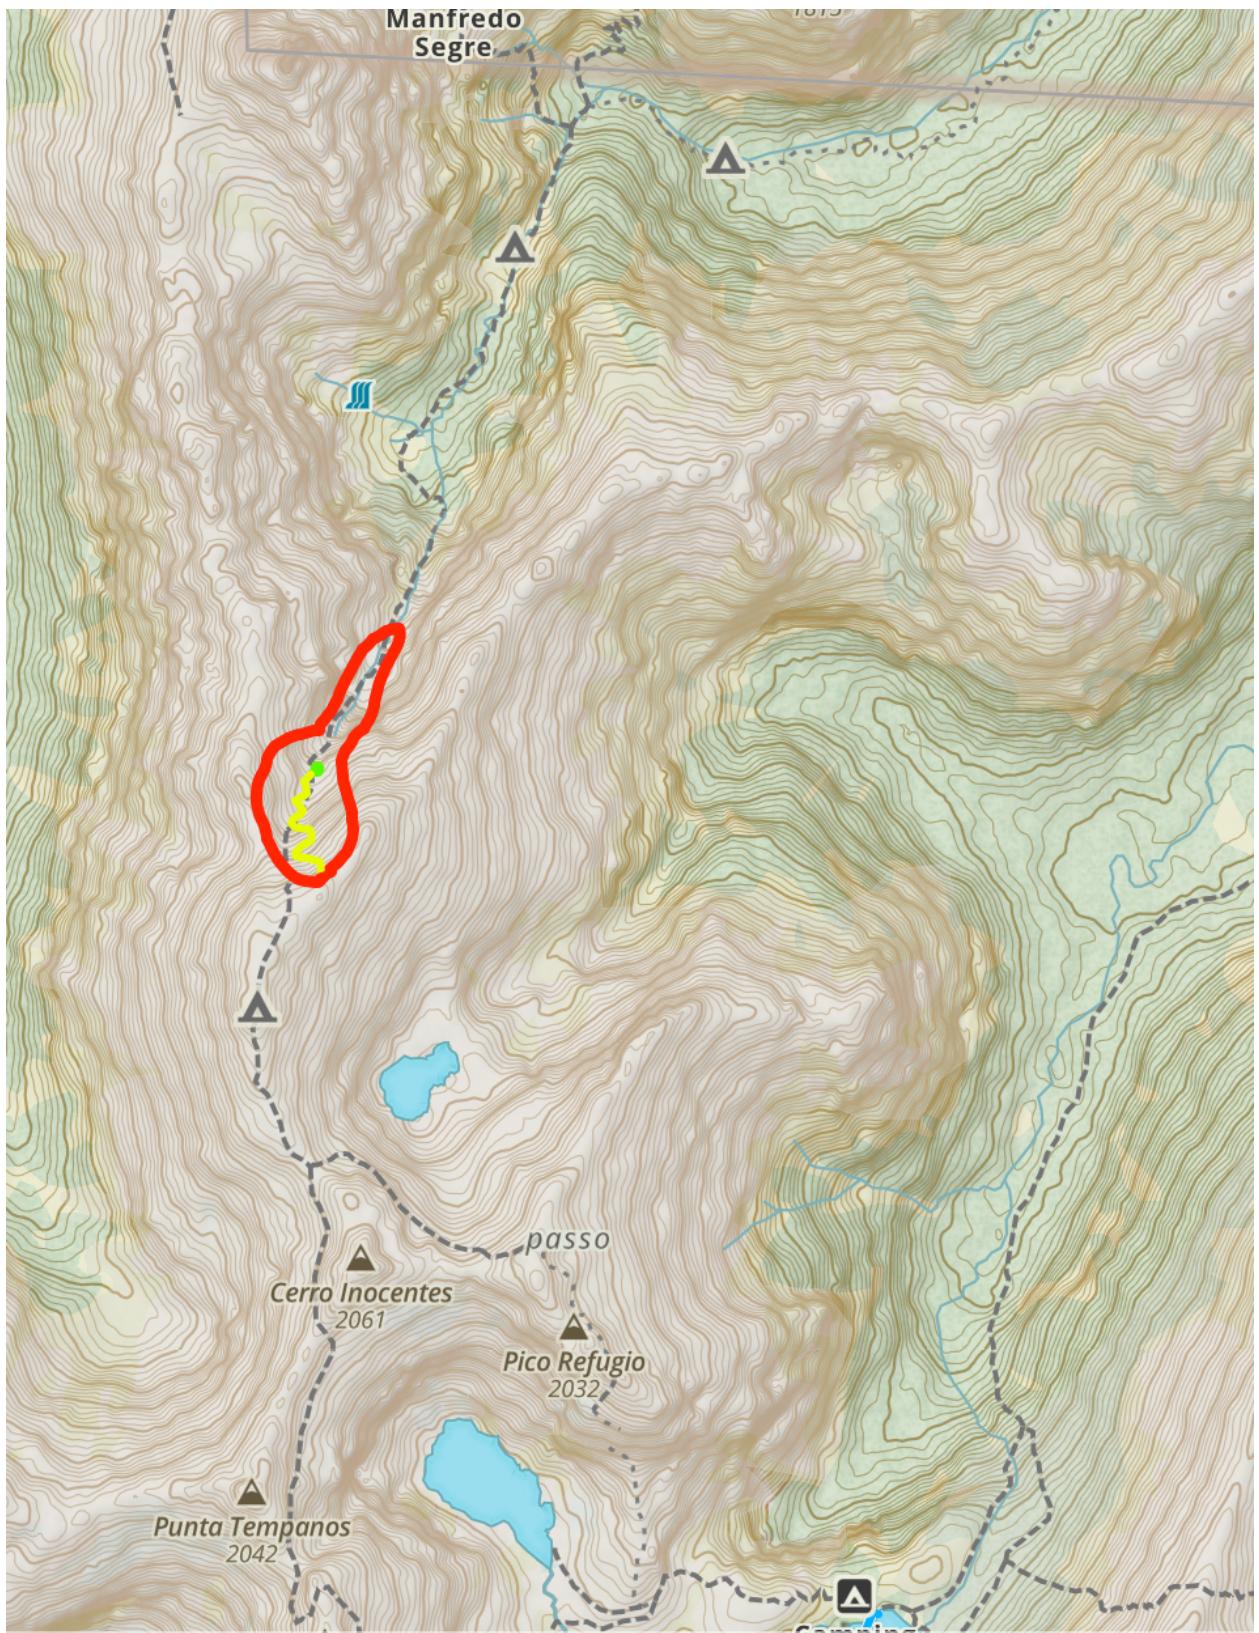
La avalancha se inició en una pendiente de 35 grados de orientación Norte, a aproximadamente 2000 metros de altitud, cercana a la cumbre del Cerro Navidad, en las montañas al sur del lago Nahuel Huapi, en Bariloche. La pendiente se encuentra en un bowl alpino que desciende en forma de canaleta, con una configuración de embudo, a medida que se avanza hasta el valle. El punto máximo de pendiente, desde donde se gatillo la avalancha, ronda los 35 grados.

Imagen 2: Localización de canaleta del Cerro Navidad.

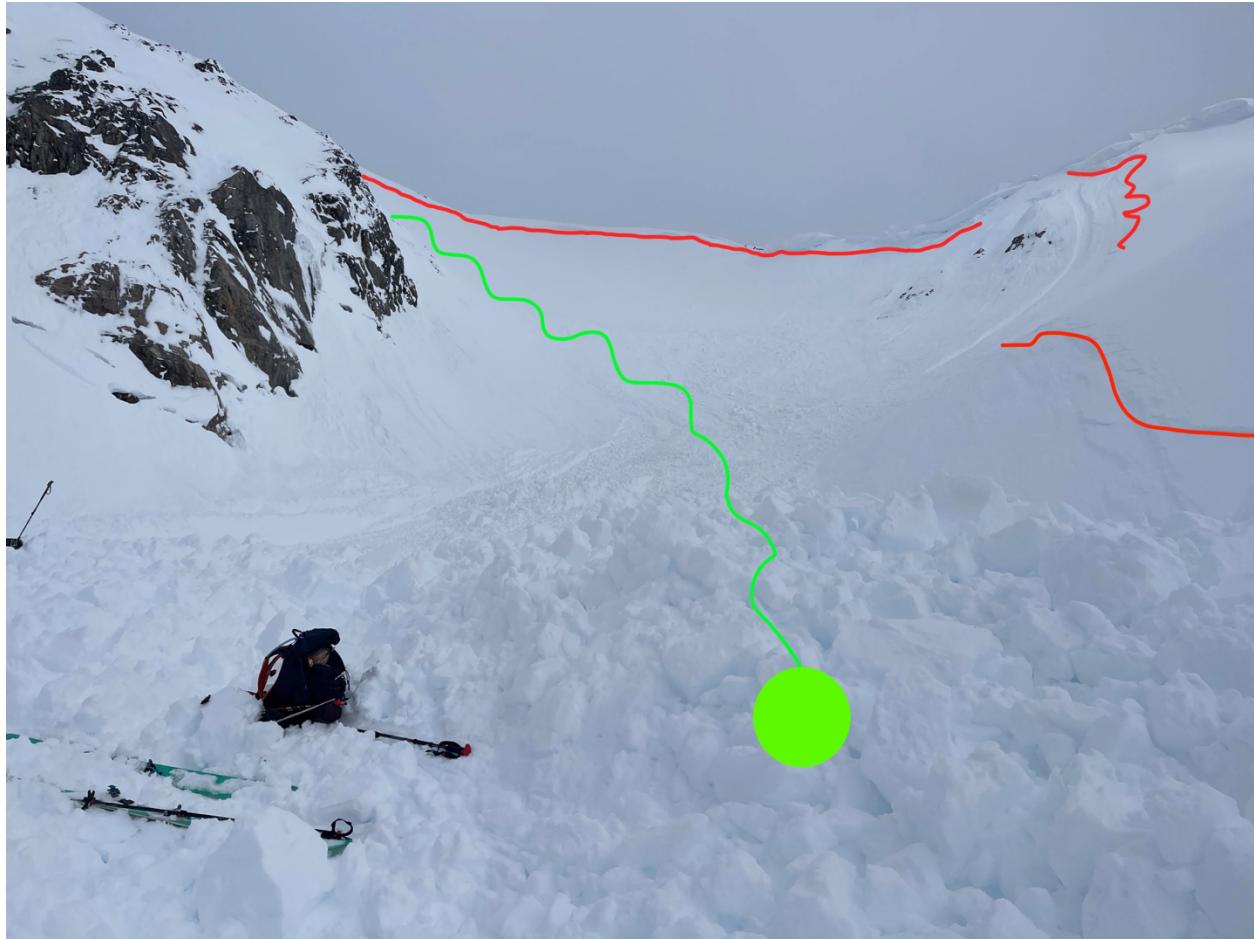
La corona de la avalancha fue de aproximadamente 450 metros. El promedio de profundidad de la corona fue de aproximadamente 40 cm, con puntos máximos de 900 cm. El recorrido de la avalancha fue de aproximadamente 750 metros. El plano de deslizamiento fue descripto como liso y duro, sin llegar a ser hielo. Se intuye que todo el corte de la avalancha se produjo simultáneamente, aunque es desconocido si se pudieron producir avalanchas menores alternadas que puedan haber contribuido al tamaño del depósito.

Imagen 6: lugar de enterramiento, recorrido de bajada del guía (verde), corona de la avalancha (rojo).

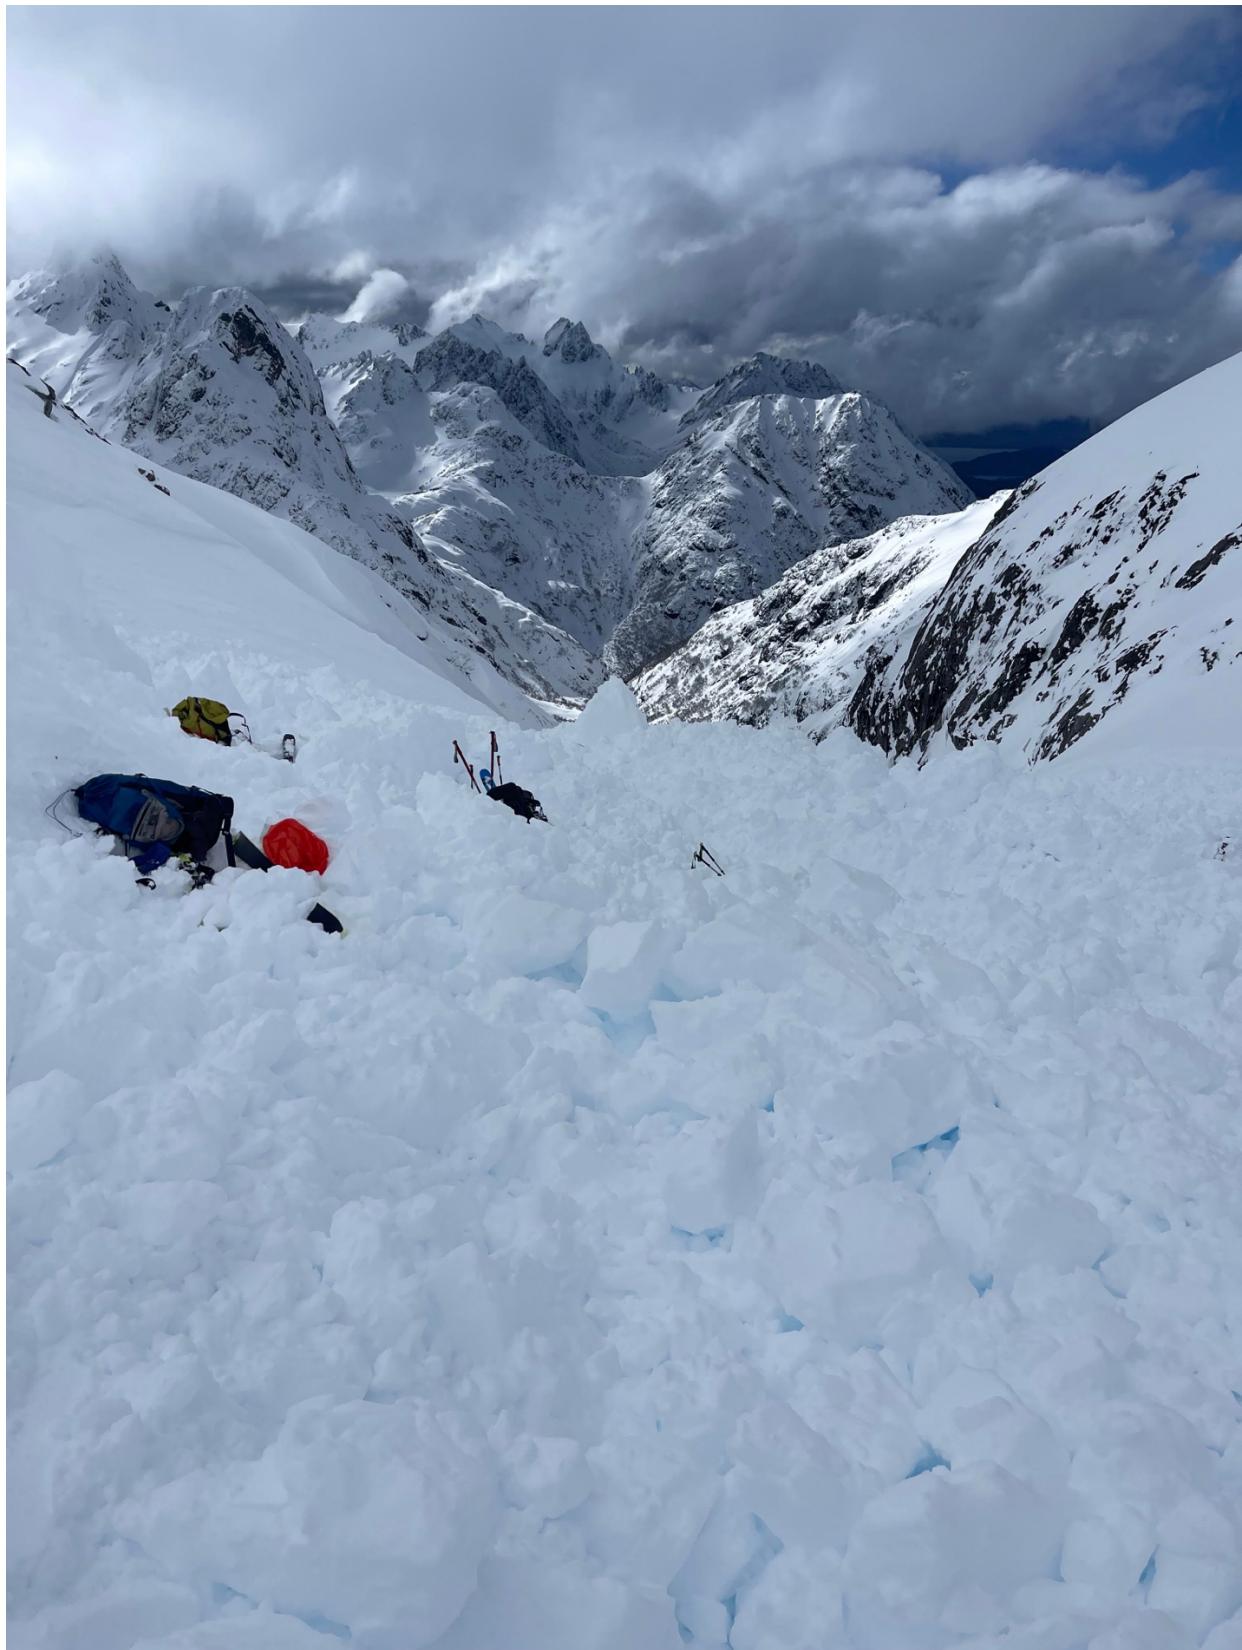
Imagen 7: lugar aproximado de enterramiento.

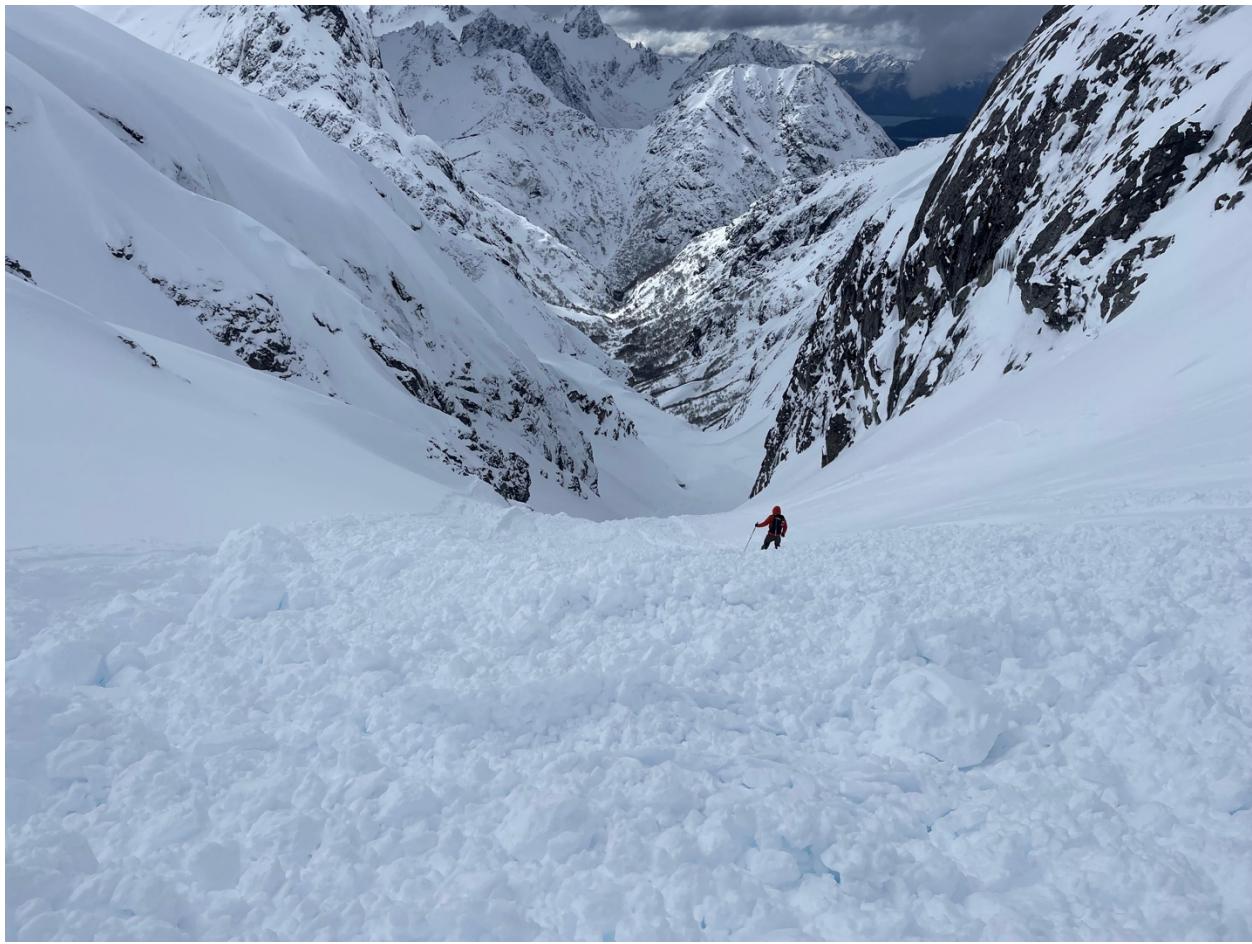
Imagen 8: Esquiador descendiendo por debajo de primer depósito de la avalancha.

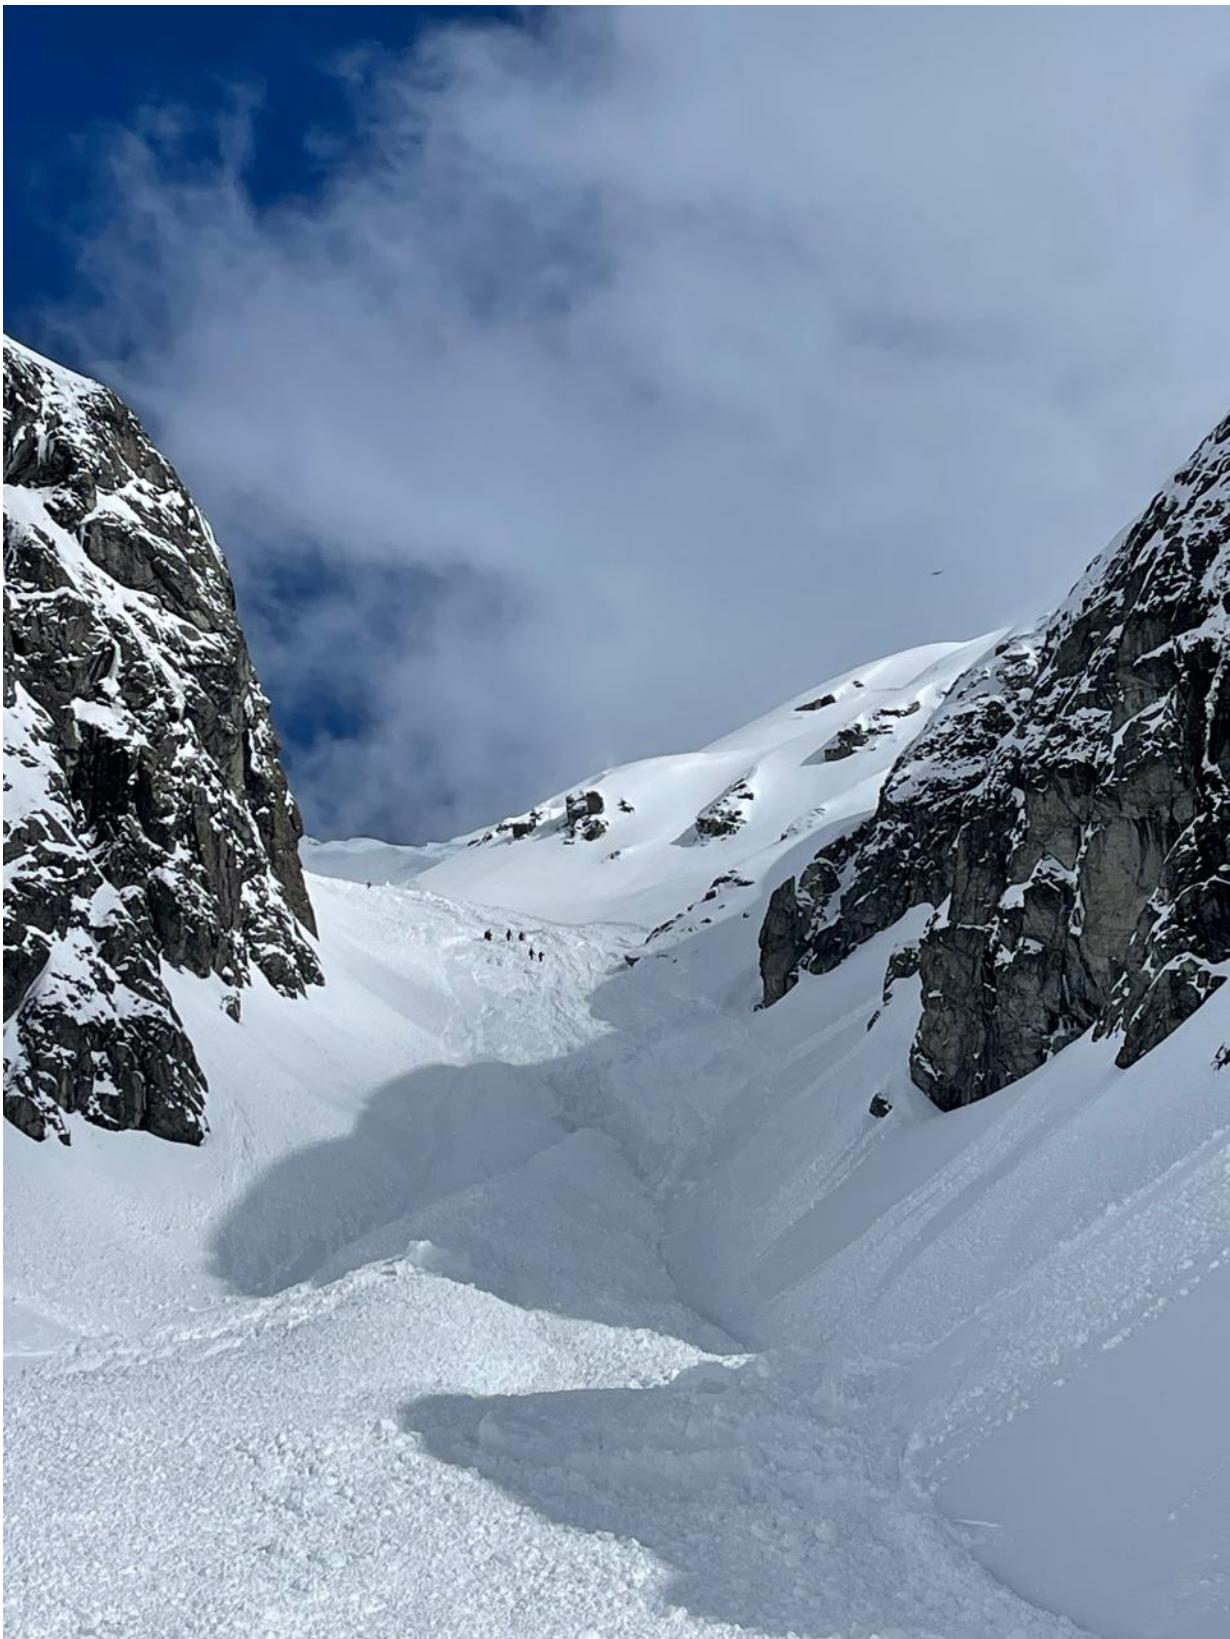
Imagen 9: grupo descendiendo por sobre segundo depósito de la avalancha.
